Retorno de Refrigerante Líquido

Una de las Causas Más Frecuentes de Falla

Efecto del Retorno de Refrigerante Líquido en Compresores Scrolls

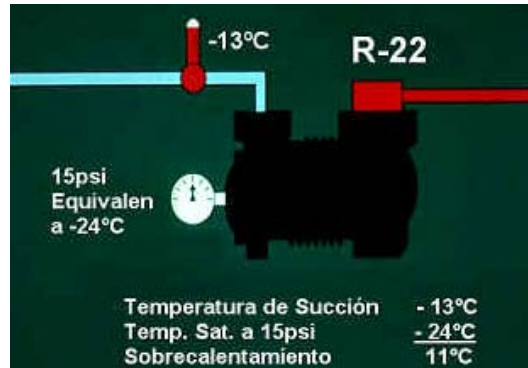
Ejemplo Práctico

Este es un ejemplo en nuestros [programas de entrenamiento](#)

El sobrecalentamiento es la diferencia entre la temperatura medida sobre la tubería de succión y la temperatura de saturación correspondiente a la presión de succión. La medición del sobrecalentamiento es clave para determinar si existe líquido refrigerante retornando al compresor, mientras éste está operando.
